COMUNE DI DRO

PIANO REGOLATORE GENERALE  
VARIANTE N. 16 – 2023

VERIFICA DELLE VARIANTI SULLA CARTA DI  
SINTESI DELLA PERICOLOSITA'

**OGGETTO:** *Richiesta di estensione della zona produttiva sulle pp. edd. 1600 e 1601 e su parte della p.f. 2975/14 in C.C. Dro, in Via Borgo Nuovo n. 79 – Frazione Pietramurata. Indagini geognostiche*

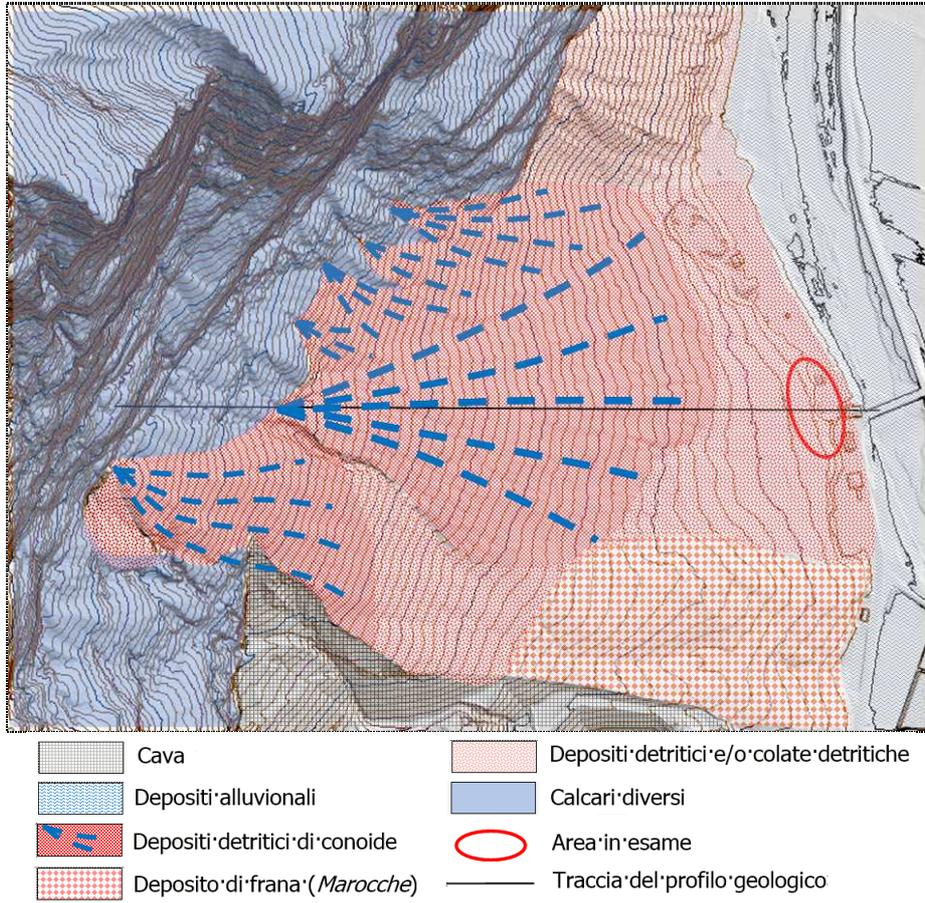
Carta geologica da rilevamenti personali (Scala a vista)

- \* La carta geologica del versante esaminato, come risulta da rilevamenti personali, ed un profilo geologico che illustra schematicamente i rapporti stratigrafici fra le unità geologiche del sottosuolo.

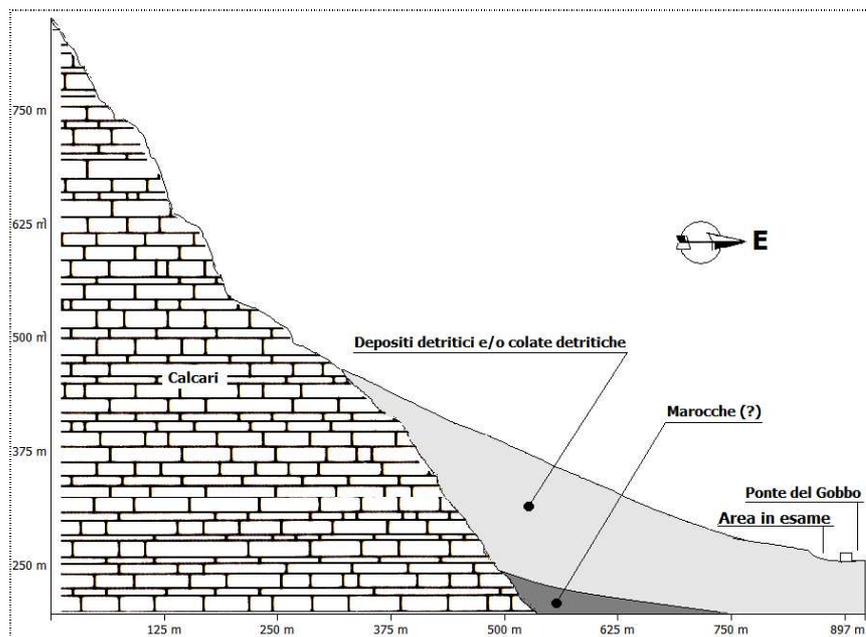
Profilo geologico

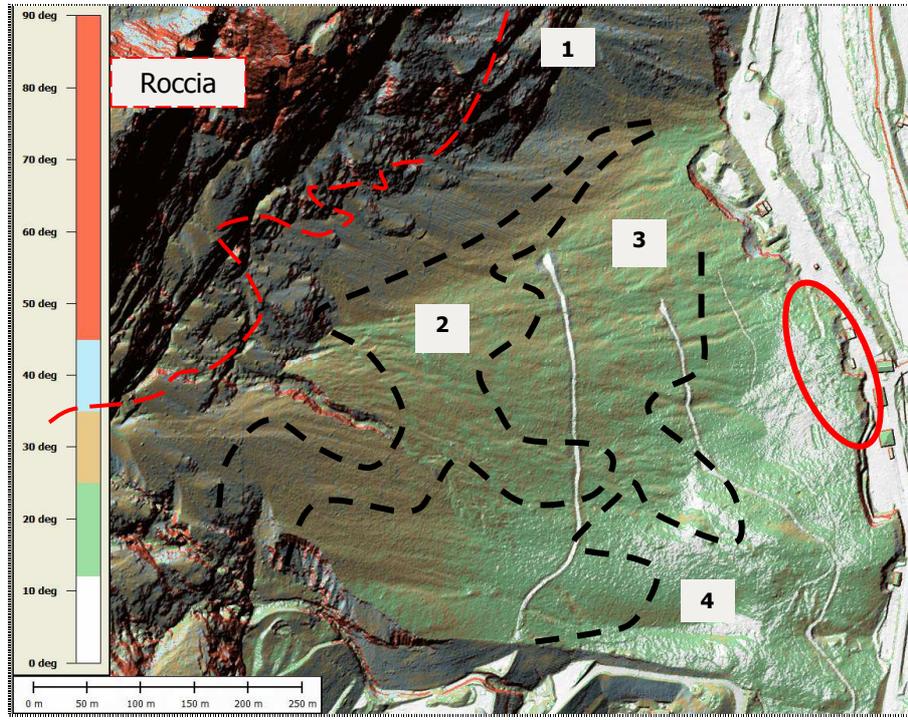
*Fasce di versante con caratteristiche morfologiche e vegetazioni differenti*

- Nella fascia superiore (n°1) il detrito è praticamente spoglio da vegetazione e le pendenze superano i 25÷35°.
- Nella fascia sottostante (n°2) il detrito è associato ad una vegetazione spontanea prevalentemente rada. Ciò per effetto delle pendenze comprese fra i 25 ed i 35° le quali, come nella fascia superiore, favoriscono il rotolamento degli elementi detritici, limitando con ciò la diffusione di specie erbacee ed arbustive.
- Le fasce più a valle (n°3 e 4) sono rivestite da una pineta attecchita su sottobosco erbaceo e arbustaceo e le pendenze passano gradualmente ai 12°. A valle della strada tagliafuoco inferiore la pineta è stata tagliata a raso per una fascia larga 30÷40 m.
- La fascia inferiore (n°4) si distingue per pendenze (<12°) decisamente minori di quelle a monte.

Sulle ultime due fasce si rilevano alcuni massi calcarei che sono inequivocabilmente appoggiati sulla superficie, dimostrando di essere scoscesi fino ad arrestarsi per esaurimento dell'energia cinetica. Non sono stati riscontrati massi che, per assenza di patina di alterazione od altro, attestino una caduta recente.

- \* Le n°4 fasce che si differenziano per le caratteristiche morfologiche e per la copertura vegetale, sfumando peraltro dall'una all'altra in tutti i casi.

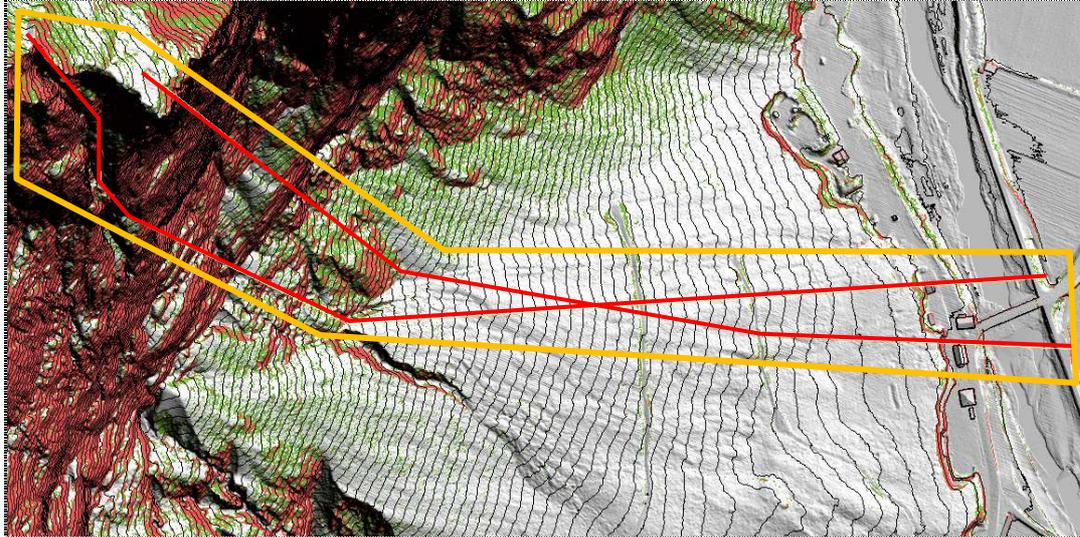
Fascia di versante lungo la quale i massi potrebbero scendere verso l'area in esame

Dalle prime analisi di scoscendimento è emerso che solo poche delle porzioni rocciose che avessero a staccarsi dalla parete sarebbero in grado di raggiungere l'area dell'ampliamento, peraltro con velocità ed altezze di volo modeste, e comunque tali da essere arrestate da una normale barriera paramassi.

- \* Una planimetria LIDAR che riporta alcuni significativi intervalli le pendenze del versante, la fascia di versante e le traiettorie considerate per le simulazioni.

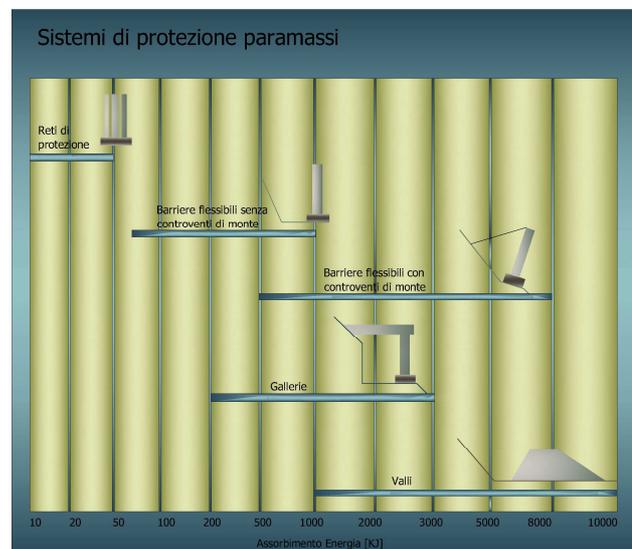
In merito si fa presente che, normalmente, per energie di 100÷1.000 kJ, si adottano barriere flessibili senza controventi di monte, mentre per energie superiori si adottano le barriere con controventi (500÷8.000 kJ) od i rilevati (1.000÷10.000 kJ), come illustra la figura a fianco (da sito Geostru).

Per il caso in esame si prospetta comunque il rilevato sia perché la sua manutenzione in caso di impatto sarebbe certamente meno impegnativa e meno onerosa sia perché, se adeguatamente strutturato e rinverdito, si presterebbe egregiamente per l'inserimento nel paesaggio locale.

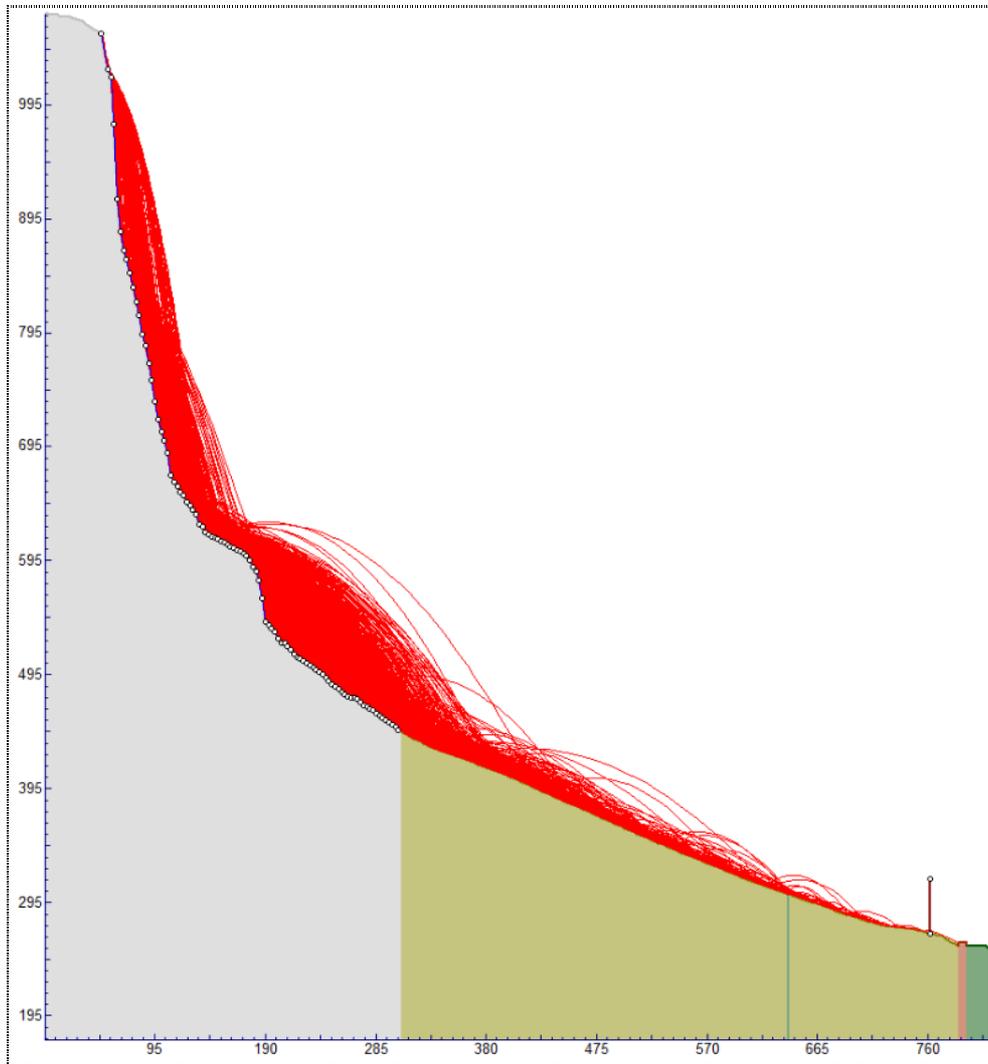
### Traiettorie di caduta

Di seguito vengono riportate le parabole dei massi che risultano dalle prime simulazioni ed un dettaglio delle stesse nella fascia più a valle.

Si noterà come numero, velocità ed altezze dei massi siano in rapida diminuzione con l'approssimarsi all'area interessata dalla richiesta di ampliamento. Ciò comporta che la definizione della barriera potrà essere definita solo quando si conoscerà l'estensione dell'area concessa.

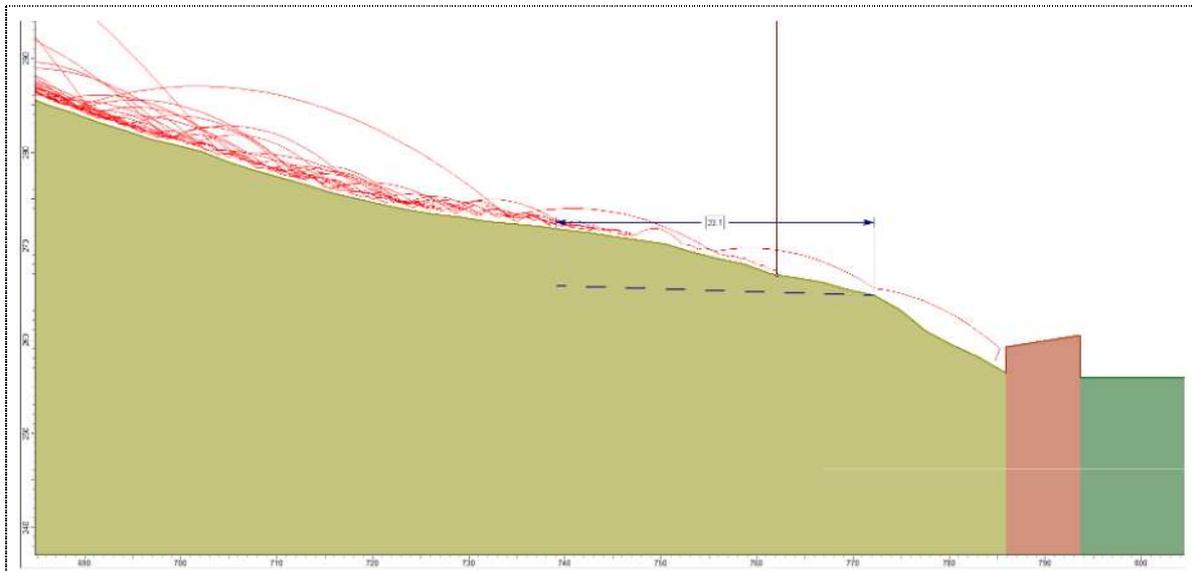
Dettaglio della fascia più a valle
